See-Situation von der Brücke der ,Ida Rambow': Aufbereitung im Radar mit AIS (Automatic Identification System)

See-Situation von der Brücke der ,Ida Rambow': Aufbereitung im Radar mit ARPA (Automatic Radar Plotting Aid)

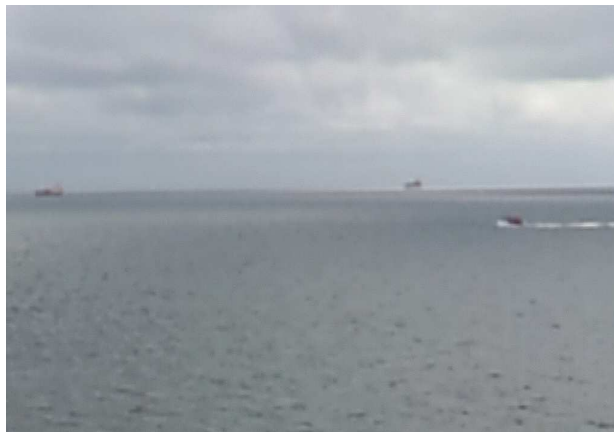
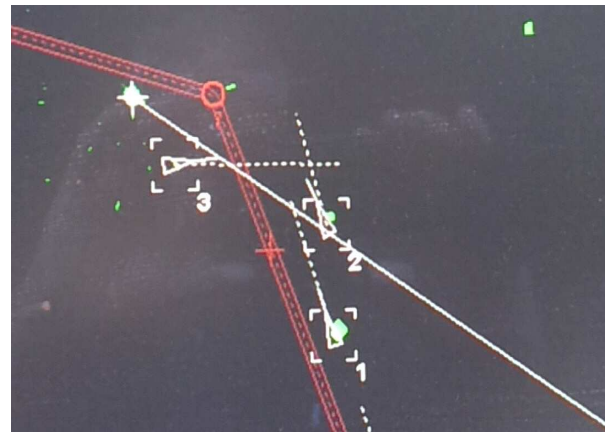
AIS1	AIS2	AIS3
ID	239072888	219803880	219000463
STAT	OK	OK	OK
CSE	342.1	342.1	094.9 °
SPD	13.9	11.5	18.0 kt
DIST	3.1	2.3	0.8 nm
TBRG	137.8	120.6	145.4 °
CPA	0.1	0.7	0.7 nm
TCPA	6	5	3 min

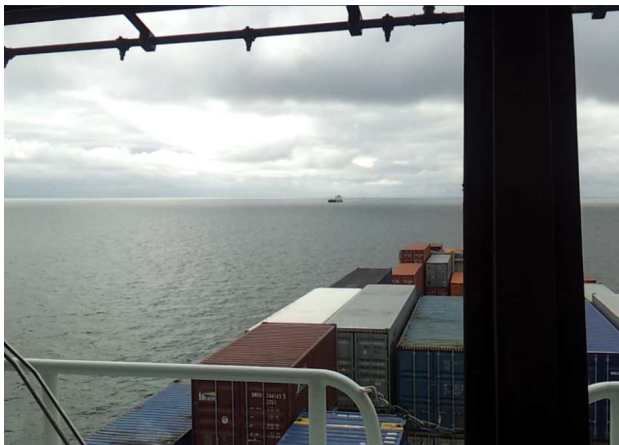
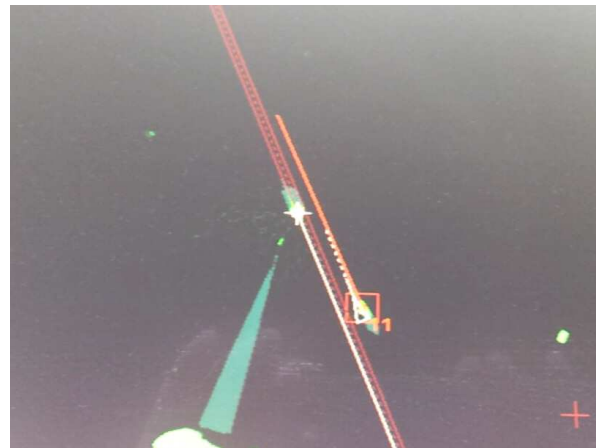
TRUE TRAILS	1.0 min	ARPA INFO
ID	11	=	=
STAT	TN	-----	-----
R CSE	337.5	-----	----- °
R SPD	29.1	-----	----- kt
DIST	1.6	-----	----- nm
TBRG	147.6	-----	----- °
CPA	0.3	-----	----- nm
TCPA	3	-----	----- min
BCR	-11.8	-----	----- nm
BCT	28	-----	----- min
